# Titanic barstte van de zwakke klinknagels

**De Titanic is ten onder gegaan aan een reeks scheuren op de naden van de platen in de romp. Daar zaten de klinknagels, die waarschijnlijk zijn geknapt bij de botsing met de ijsberg.**

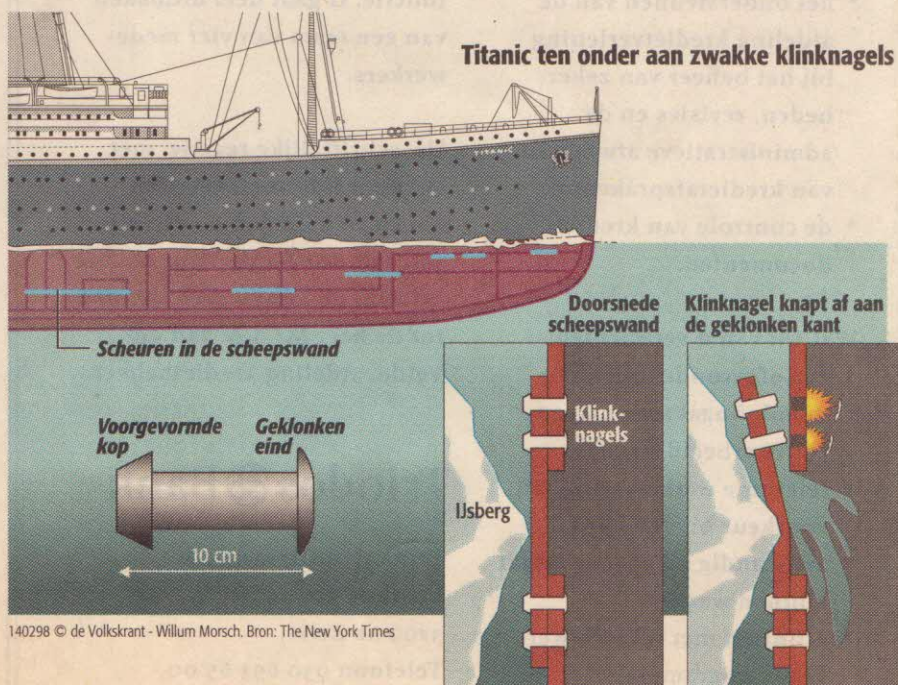
### Titanic ten onder aan zwakke klinknagels
